## Interrogazione URGENTE

### Lavori in via Campo Sportivo e Cedro del Libano

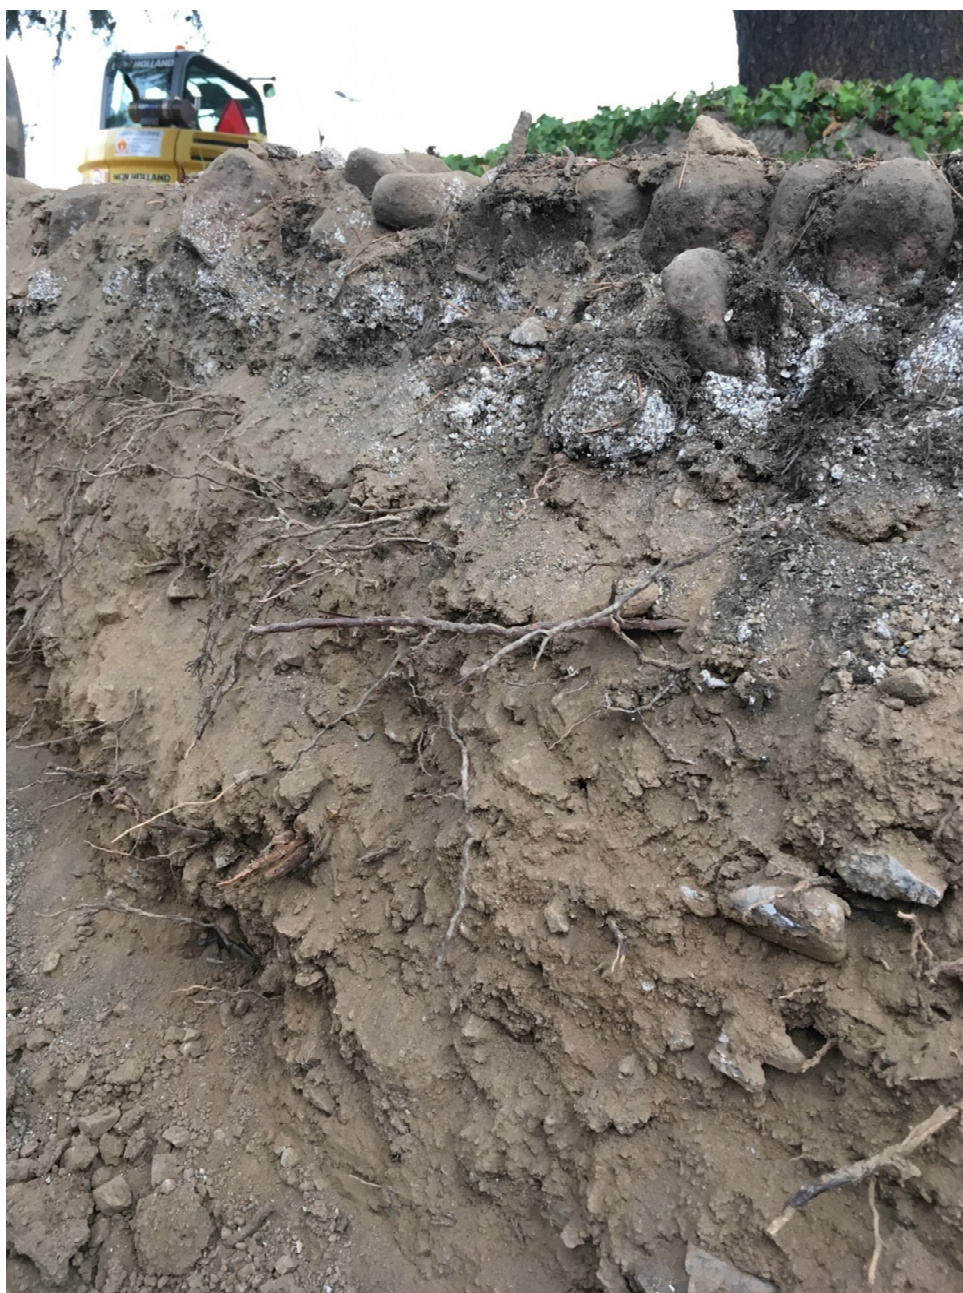
7 settembre 2022

Stasera abbiamo fatto fotografie dello scavo e risulta che finora sono state strappate dall'escavatore radici che, a fine giornata, sono state lasciate senza alcun intervento protettivo come prescrivono gli esperti in materia (cfr. fotografie allegate).

1. L'esperto del verde del Comune di Mendrisio sta seguendo i lavori di scavo?
2. Per quale motivo a fine giornata non si è intervenuto a tagliare a regola d'arte le radici strappate e lasciate a contatto con l'aria?
