Mendrisio, 20 maggio 2025

## **Parco di Villa Argentina**

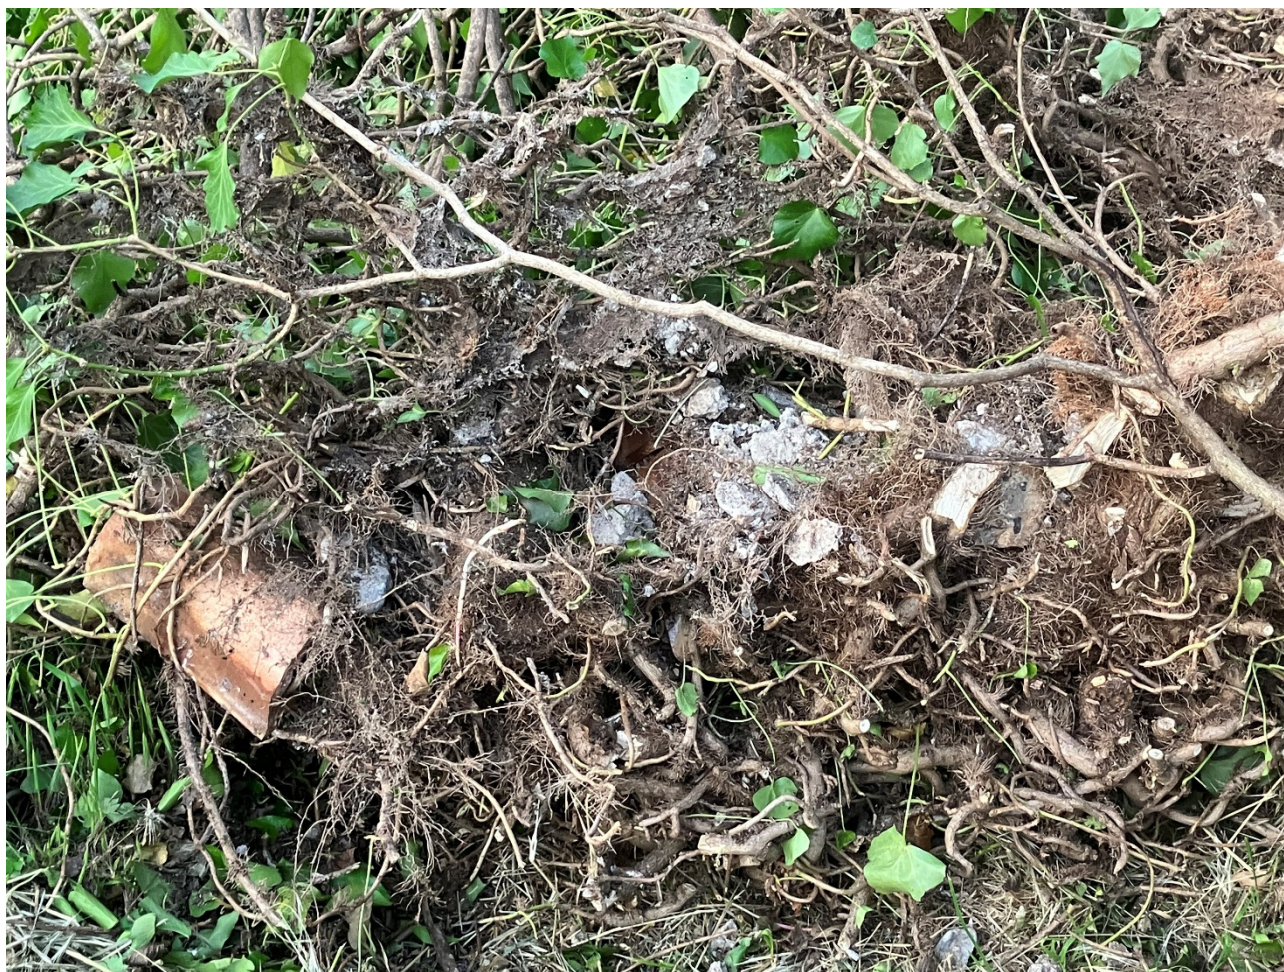
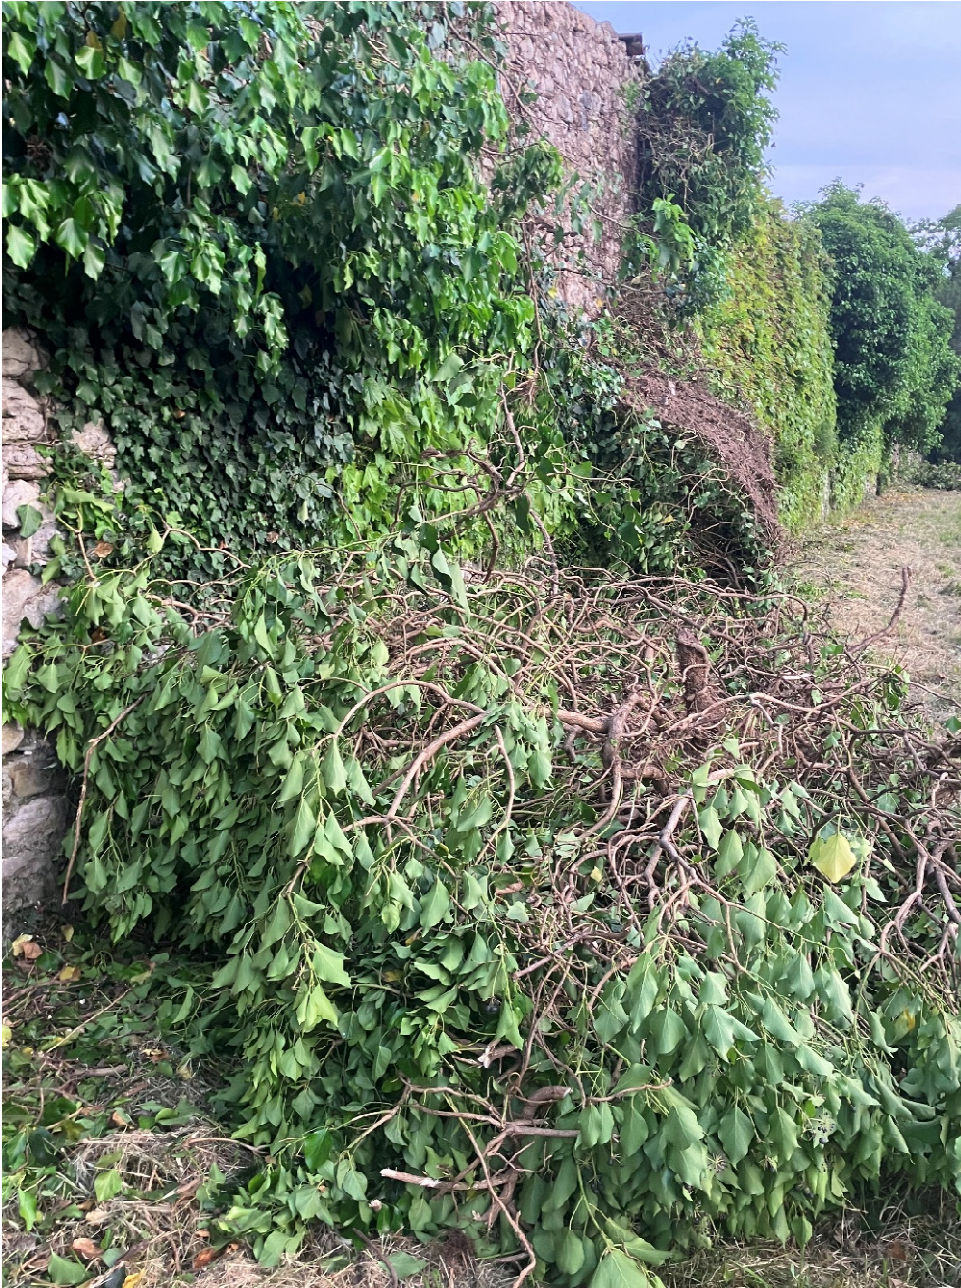
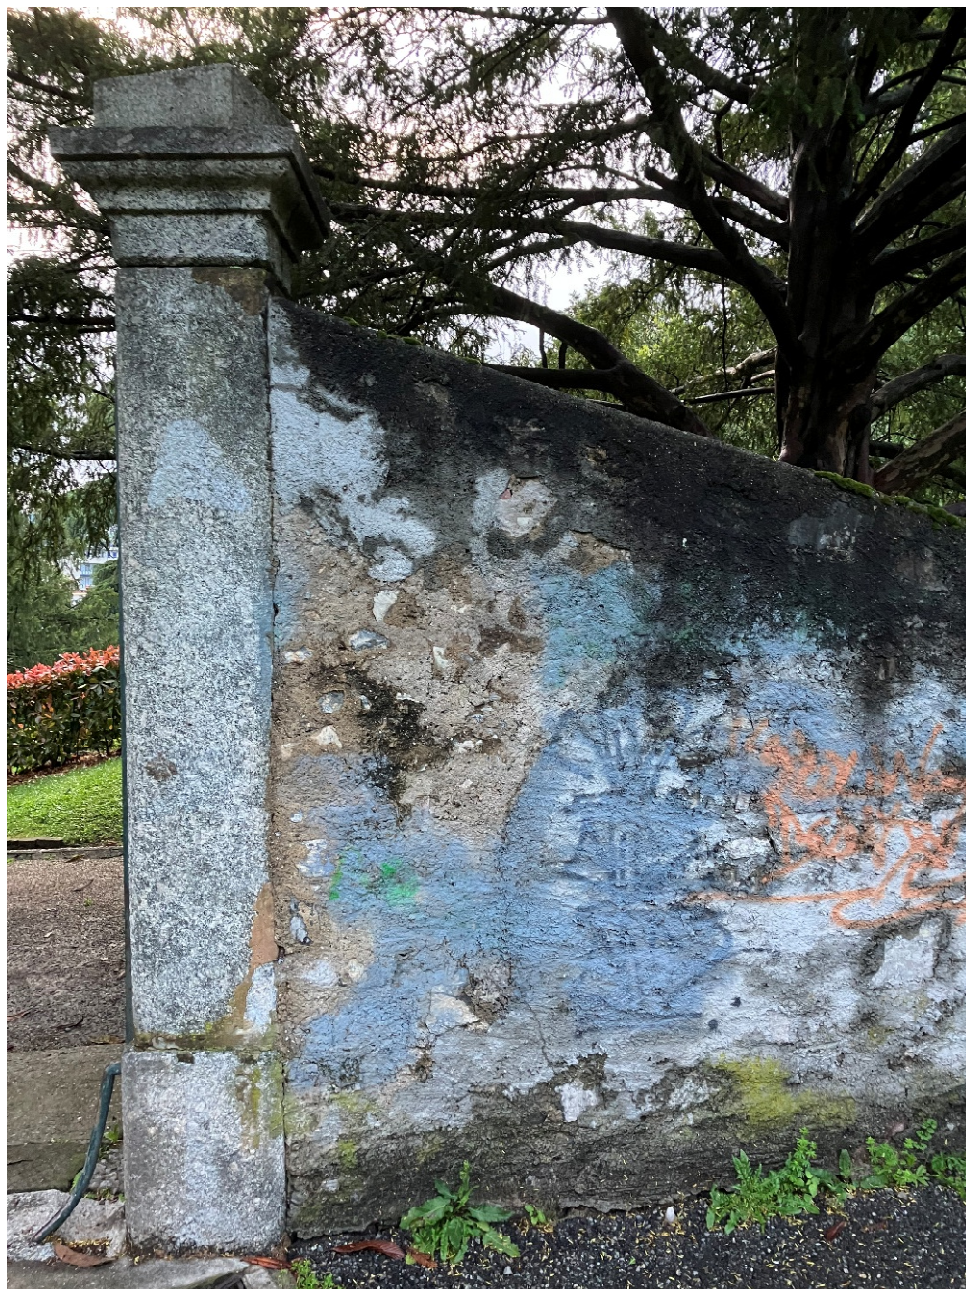
Fotografie 1 lavori sui muri ottocenteschi protetti

Trascorsi ben tredici mesi dalla segnalazione e cinque mesi dalla conferma del progetto approvato anche dall'UBC, negli scorsi giorni sono stati avviati gli interventi sui muri protetti procedendo non solo al taglio al piede delle radici ma anche alla rimozione della vegetazione, soprattutto edera, con relative parti murarie coinvolte (cfr. fotografie 1). Un'operazione che non tiene conto di quanto discusso e indicato con estrema chiarezza dall'Ufficio dei beni culturali.

*«vi ringrazio per il sopralluogo di questa mattina che ha permesso di sincerarsi dello stato di conservazione di taluni manufatti ed in particolare di discutere della problematica legata alla pulitura del muro del Belvedere dall'edera e da altre piante infestanti che rischiano di comprometterne la stabilità.*

*Si è stabilito che si provvederà, in tempi brevi e ragionevoli, alla manutenzione straordinaria di due settori secondo le modalità discusse (taglio del fogliame sporgente a diminuzione del carico, taglio al piede delle radici, attesa dell'essiccamento delle piante infestanti e rimozione controllata delle radici dalle murature).*

*Occorrerà prevedere, prima e dopo, puntuali interventi di consolidamento delle murature con pietrame e malta a base di calce con colore e tessitura simili all'esistente; in particolare va risarcita al più presto la lacuna presente a sud e provvedere al consolidamento della copertina sul passaggio inferiore.*

1. A) per quale motivo si stanno eseguendo lavori ai muri ottocenteschi senza rispettare le indicazioni dell'UBC: in particolare perché non sono stati eseguiti i tagli nel periodo invernale come suggerito, in modo da poter rimuovere in primavera, con le dovute attenzioni, la vegetazione nel frattempo seccata? B) chi sta eseguendo gli interventi? C) chi è il responsabile della manutenzione del parco all'interno dell'UTC? D) per quale motivo non è ancora stata «risarcita la lacuna presente a sud», vale a dire il foro rotondo nel muro?

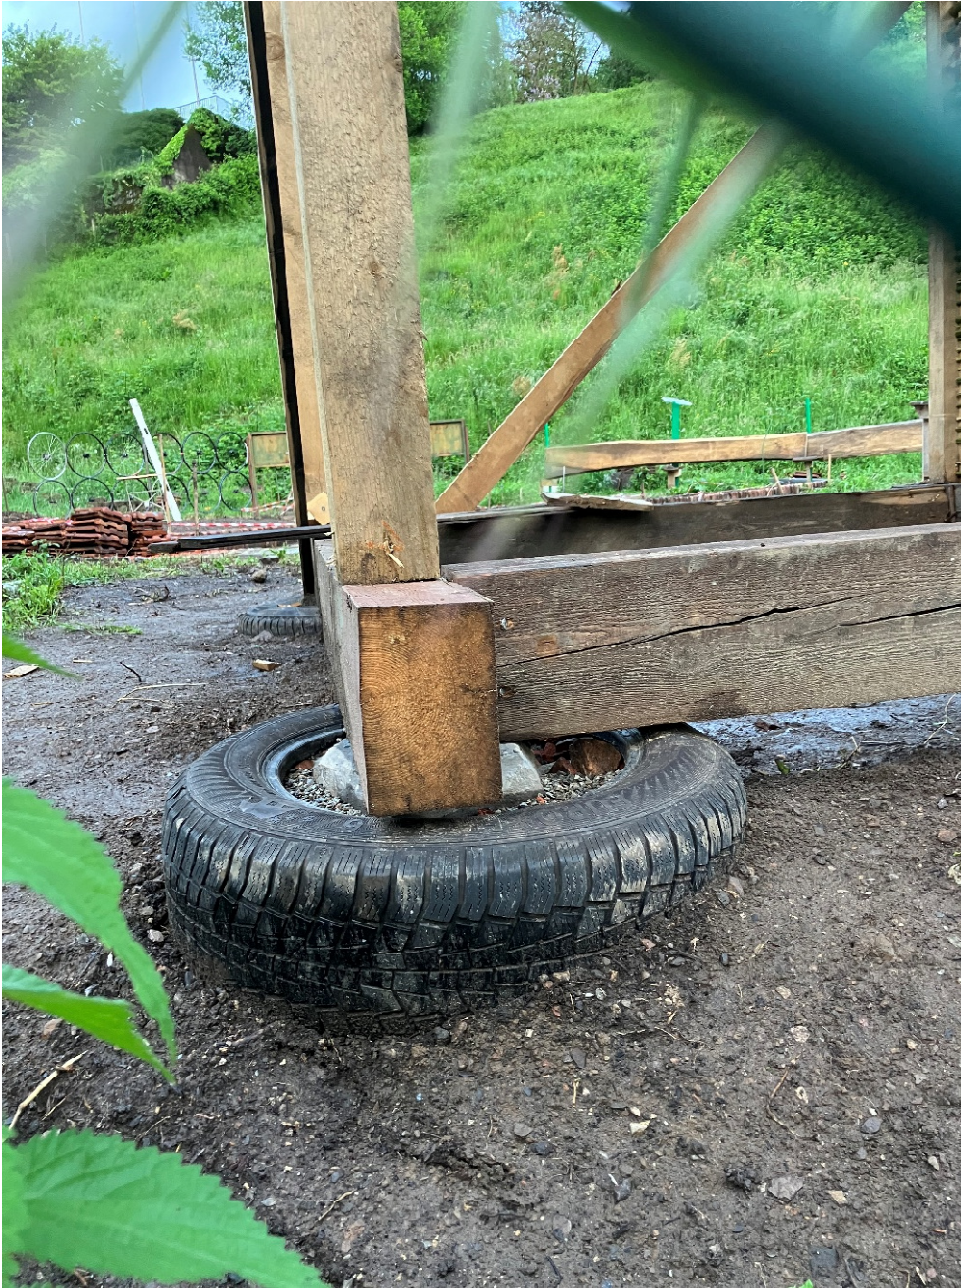
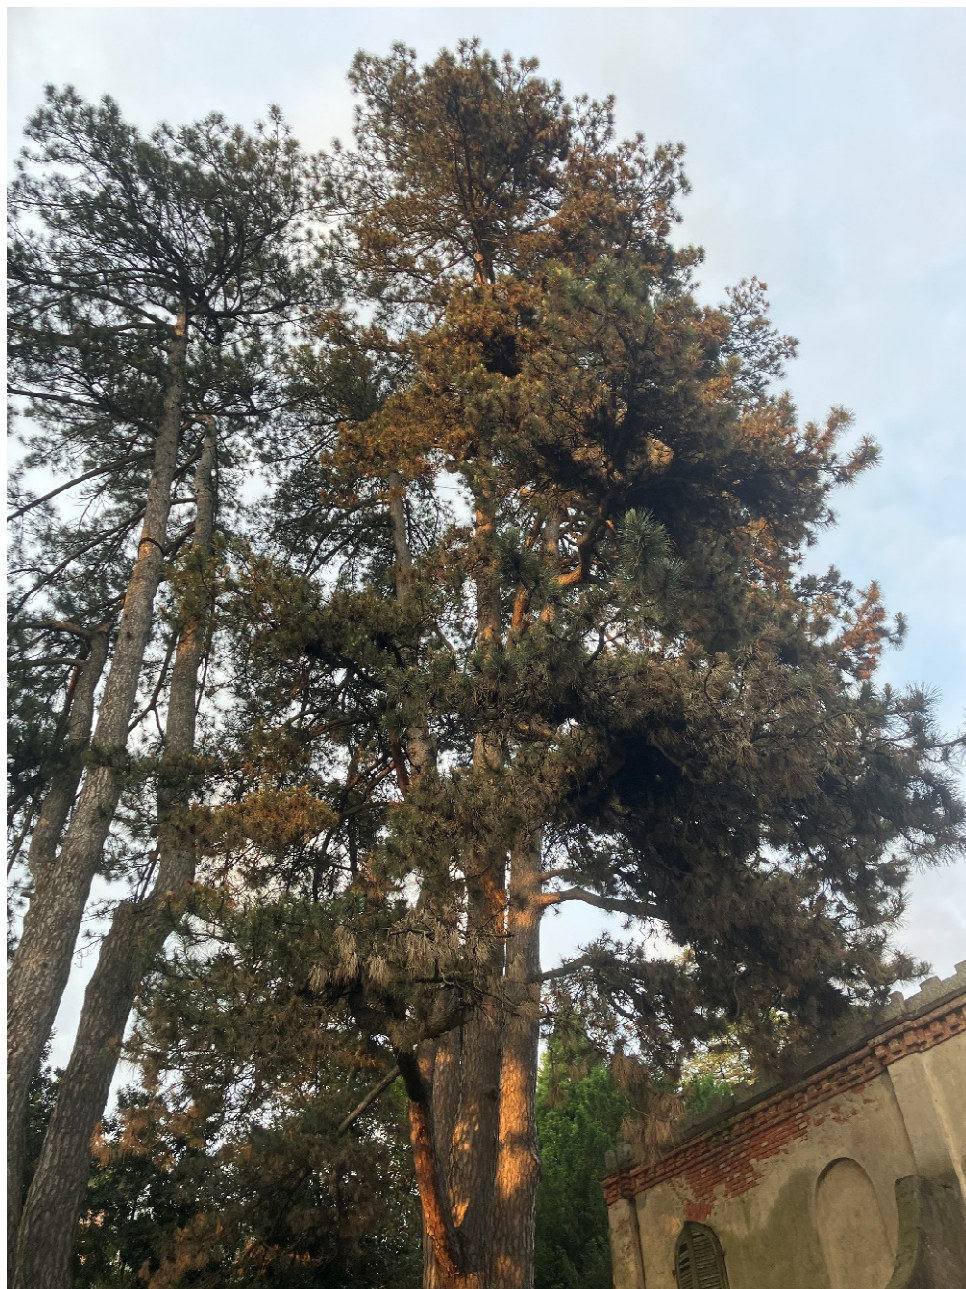
Fotografia 3 pneumatici nell'orto

3) nell'area del Parco dove sorgeva il diroccato rurale, oggetto negli scorsi anni di interventi da parte degli studenti di un corso di progettazione dell'Accademia di architettura, si stanno ultimando strutture per orti da parte degli studenti con l'utilizzo di pneumatici quali parti delle strutture lignee (cfr. fotografie 3);

3. non ritenete fuori luogo perché inquinanti – oltre che diseducativi visto che si vuole coinvolgere le scuole elementari - l'utilizzo di pneumatici nell'area orto? Intendete farli rimuovere?
